PEMETAAN KONDISI BANGUNAN KAWASAN HERITAGE SEMARANG DAN NILAI LAHAN AKIBAT PERUBAHAN FUNGSI

Jurnal Riptek

Volume 17 No. 1 (25 – 34)

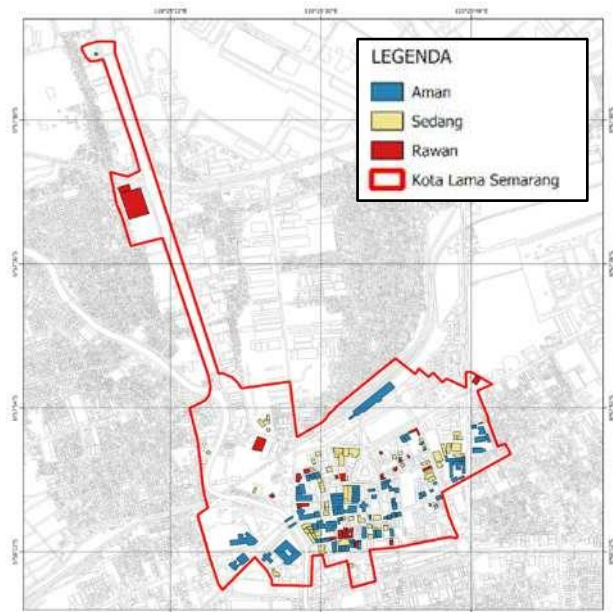
Gambar 2. Peta Kerawanan Bangunan Cagar Budaya

Salah satu potensi bahaya yang dapat terjadi adalah keruntuhan bangunan. Gambar 2 merupakan pemetaan sebaran bangunan pada Kawasan Kota

Lama Semarang berdasarkan kerentanannya terhadap keruntuhan. Sekitar 15% termasuk bangunan yang rawan terhadap keruntuhan, lainnya masuk dalam kategori aman dan sedang.

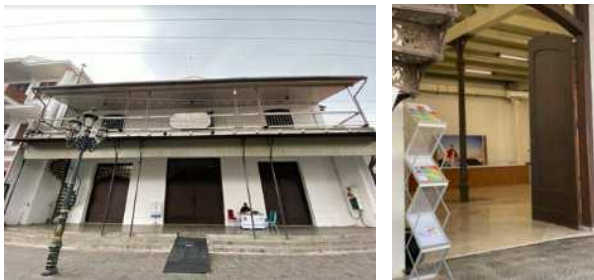
Gambar 5. Perubahan Fungsi Bangunan Yang Diperkuat Serta Penambahan Struktur: *Oudetrap* (64)

Dari 81 bangunan yang berubah fungsi, didapatkan 19 bangunan diberikan perkuatan struktur (23%). Hal tersebut menandakan bahwa perubahan fungsi pada kawasan Kota Lama Semarang belum terlalu memperhatikan aspek keselamatan konstruksi dalam perubahan fungsi bangunan. Contoh bangunan yang berubah fungsi dan ditambahkan perkuatan struktur adalah pada *Oudetrap* (64) dimana yang awalnya merupakan Gudang menjadi Gedung Aula.

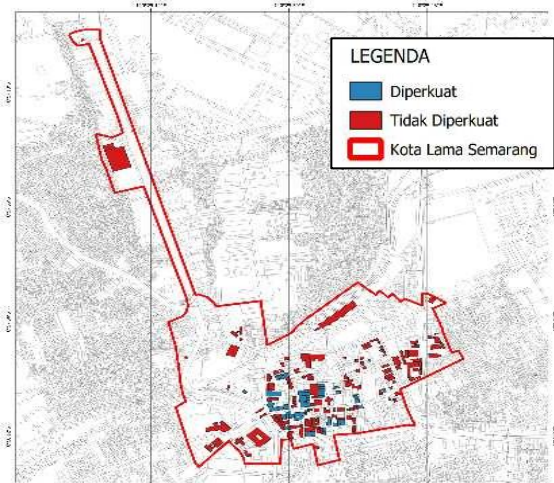
Gambar 6. Peta Perkuatan Bangunan Cagar Budaya

Perubahan fungsi bangunan berdampak pada keselamatan konstruksi. Oleh karena itu, guna memenuhi aspek keamanan tersebut beberapa bangunan dilakukan perkuatan struktur atau *retrofitting*. Sebanyak 28 dari 125 bangunan (22%) diberikan perkuatan struktur tambahan. Perkuatan bangunan dilakukan agar bangunan tersebut tetap memenuhi aspek keselamatan konstruksi akibat perubahan fungsi bangunan. Berikut merupakan peta persebaran perkuatan struktur bangunan pada Kawasan Kota Lama Semarang.

Berdasarkan 28 bangunan yang diperkuat, 20 bangunan diantaranya mengalami perubahan fungsi. Sebanyak 60% bangunan berubah fungsi menjadi restoran/kafe. Salah satu perubahan fungsi pada bangunan yang diretrofit adalah pada Starbucks Coffee (24) yang awalnya merupakan bangunan toko diubah menjadi kafe dan diberi perkuatan struktur berupa Kolom Komposit.
