## Evaluasi Fisik Pemasangan Pipa Resapan Horizontal (PRH) di Kecamatan Gajahmungkur Kota Semarang

### Jurnal Riptek

Volume 17 No. 2 (177–182)

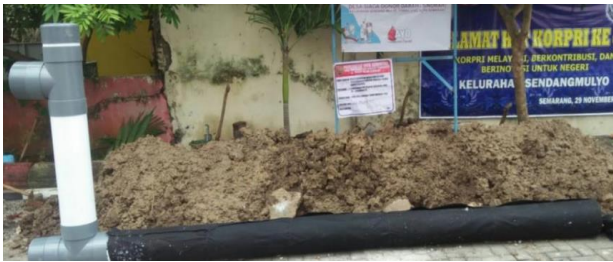
**Gambar 2. PRH Type L Tahun 2023**

2. PRH tipe L adalah model resapan dengan pipa vertikal sebagai intake yang dikombinasikan dengan sambungan knee menuju pipa horizontal sebagai media menyerap air kedalam tanah dengan tujuan untuk mengatasi permasalahan yang telah ada yaitu banjir dan genangan. Tujuan lain dari PRH tipe L ini adalah meningkatkan ketersediaan air tanah dan mengurangi intrusi air laut. Secara teknis bentuk PRH tipe L dapat dilihat pada gambar 5.

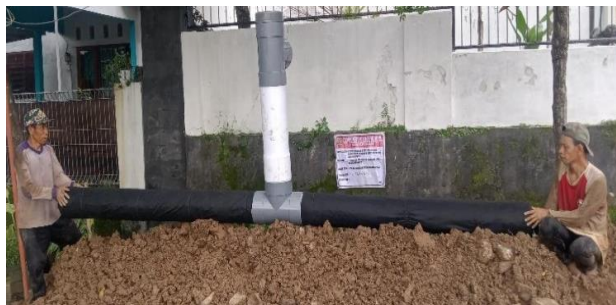
**Gambar 3. PRH Type T Tahun 2023**

1. PRH tipe T merupakan model resapan air menggunakan pipa vertikal sebagai intake yang dikombinasikan dengan sambungan tee menuju pipa horizontal sebagai media menyerap air kedalam tanah dengan tujuan untuk mengatasi permasalahan yang telah ada yaitu banjir dan genangan. Tujuan lain dari PRH tipe T ini adalah meningkatkan ketersediaan air tanah dan mengurangi intrusi air laut. Secara teknis bentuk PRH tipe T dapat dilihat pada gambar 3.

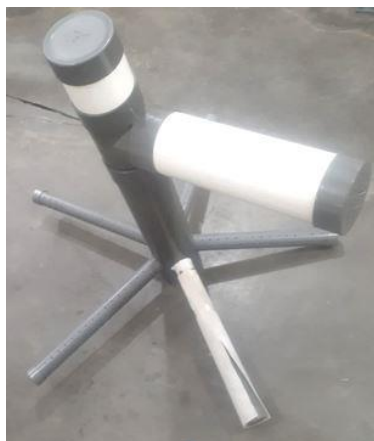
**Gambar 4. PRH Type Radial Tahun 2023**

3. PRH Tipe Radial  
pipa resapan horisontal ditanam ke dalam tanah dengan kedalaman sesuai kebutuhan dan disarankan maksimal 150 cm untuk kebutuhan pemeliharaan.
